Chroom ontdoen van verkleuring

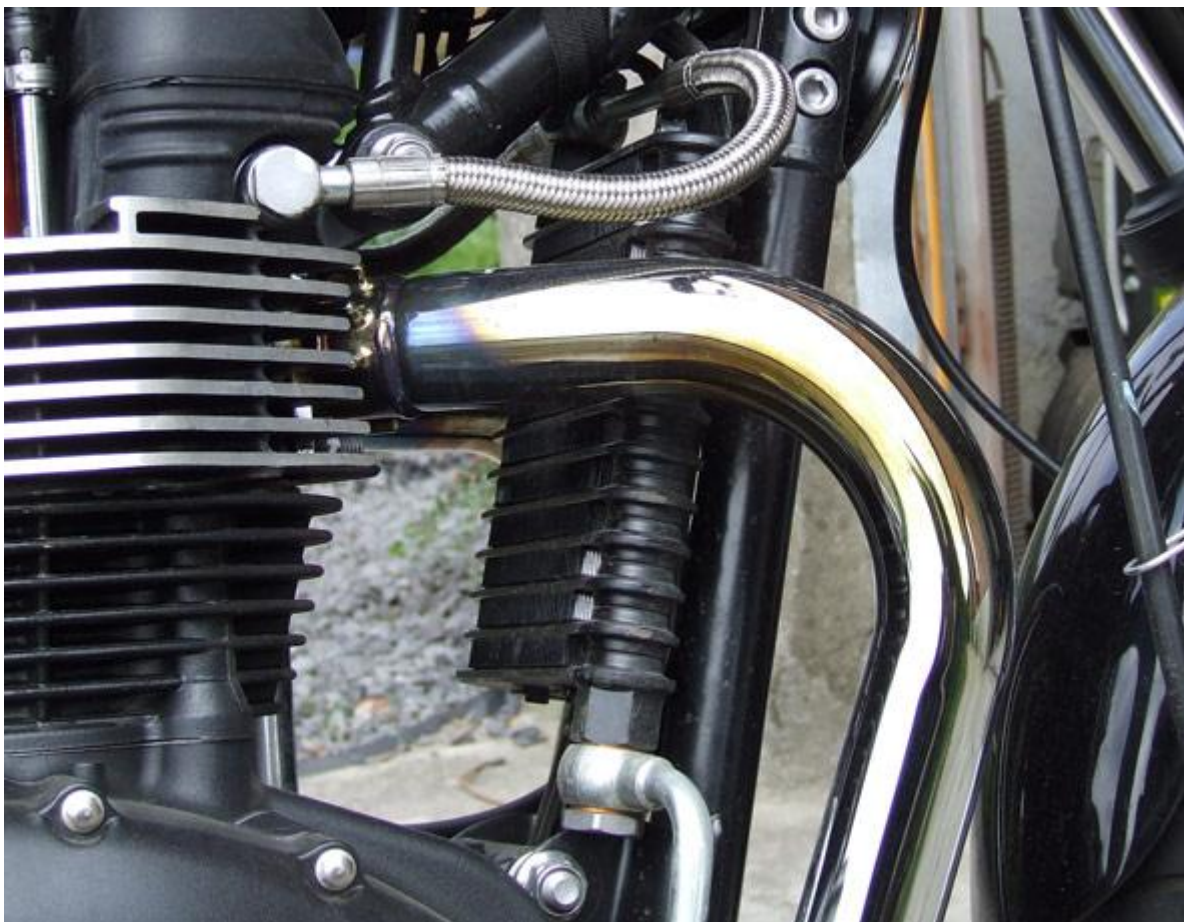
Indien die temperatuur lang aanhoudt te heersen in het uitlaatsysteem, dan verkleurt de chroomlaag; eerst komt er een soort vergulde schijn tevoorschijn, loopt de temperatuur nog hoger op, dan kan het zijn dat het anders zilverkleurige chroom een diepblauwe kleur krijgt. Die verdwijnt niet meer nadat de zaak terug afgekoeld is; in voorbije tijden was dat het teken dat de motor hard gereden was. Een referentie voor de een wat betreft het temperament van de piloot; voor de andere een niet meer te herstellen optisch drama.

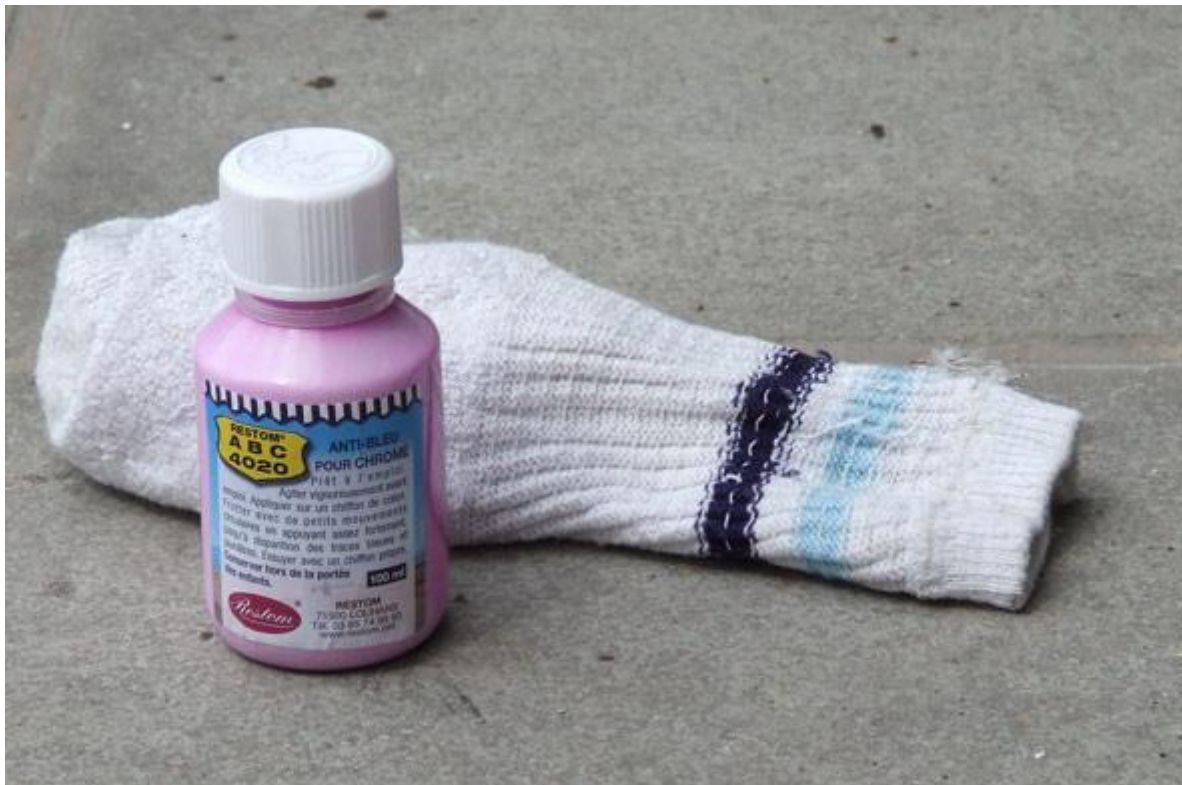
De uitlaatbochten van de Bonny vertoonden net naast de aansluiting met de cilinderkop een prachtig diepblauw kleurtje en een eindje verder, waar de buizen de eerste bocht nemen, had een goudkleurig tintje de bovenhand gekregen. Perfect dus om onze proefnemingen in twee delen op te splitsen.

Eerst gingen we de goudkleurige tint te lijf. Om het verschil duidelijk te kunnen zien behandelden we enkel de buitenzijde van de uitlaatbocht. Nog geen vijf minuutjes wrijven met een heel kleine hoeveelheid product leverde meteen een goed resultaat op. De verschillen zijn dan wel op de foto misschien niet meteen goed te zien, geloof ons als we stellen dat het resultaat in realiteit heel duidelijk zichtbaar is.

Vol goede moed vielen we vervolgens de diepblauwe verkleuring aan. Tot onze verbazing hadden we amper een minuutje behandeltijd nodig om die zo goed als geheel te laten verdwijnen. Het enige wat er overbleef, was een lichtgrijze zweem in het chroom die natuurlijk heel wat minder opviel dan de blauwe gloed die er eerst had gestaan.
